ANALISIS PRELIMINAR AVR CAMPOALEGRE HUILA

ZONA URBANA

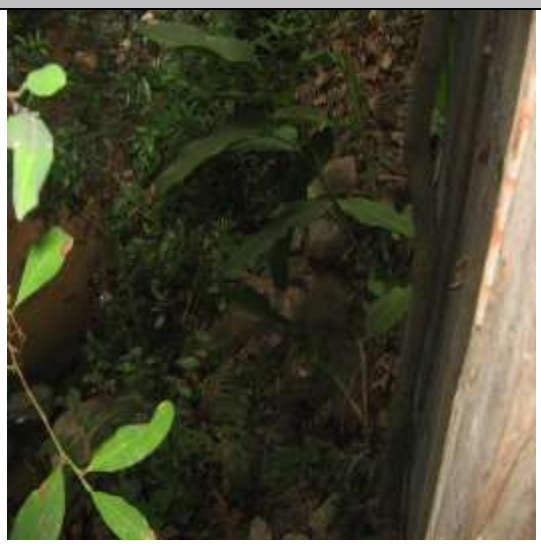
BARRIO	*Panamá*	No	32	PROPIETARIO	Sarita Ocampo	NUMERO DE HABITANTES	4

DESCRIPCION DE LA SITUACION	REGISTRO FOTOGRAFICO
Vivienda construida en mampostería a orillas de la quebrada Lavapatas aproximadamente a 6 metros de distancia se encuentra la construcción y a 1 m la tapia de patio, la cual se ve afectado por inundación al aumentar el cauce de la quebrada.

DESCRIPCION DE LA AMENAZA	NIVEL DE LA AMENAZA	DESCRIPCION DE LA VULNERABILIDAD	NIVEL DE LA VULNERABILIDAD	NIVEL DEL RIESGO	TIPO DE RIESGO
Inundación	Medio	Medio, ya que es afectado el predio pero no la construcción	Medio	Medio	Mitigable

Construir un muro de contención.
